# **Standardy Solaris**

## **Detale malowane proszkowo**

**Solaris Bus & Coach sp. z o.o. (dalej „Solaris”)**

**wersja: styczeń 2026**

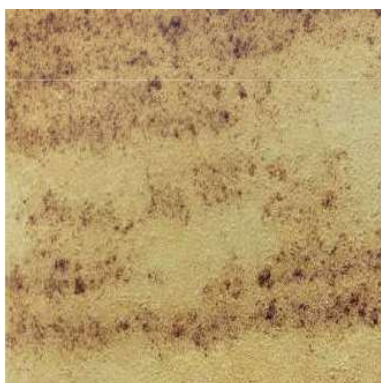
3.1. Korozja - uszkodzenie lakiery przejawiające się występowaniem nieregularnych pęcherzy, pod którymi tworzy się rdza.

**Wada niedopuszczalna**

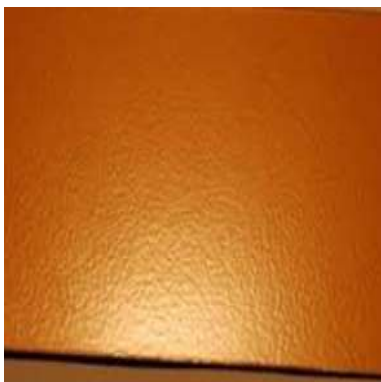
3.2. Skórka pomarańczowa - lakier ma nierówną powierzchnię przypominającą wyglądem skórę pomarańczy.

**Wada niedopuszczalna w strefie A**

**Wada dopuszczalna w strefie B**

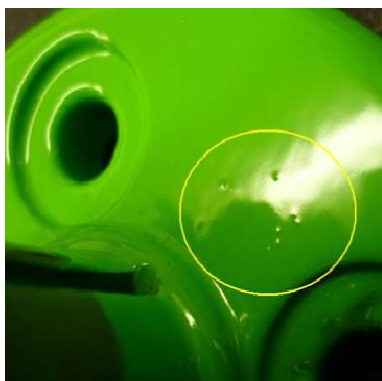
3.3. Zanieczyszczenie powłoki – wtrącenia, zapylenia naniesione na powierzchnię detalu wraz z zanieczyszczeniami.

**Wada niedopuszczalna**

**Wada dopuszczalna w strefie B**  
**(kilka pojedynczych, nieskupionych,  $\leq 3\text{mm}$ )**

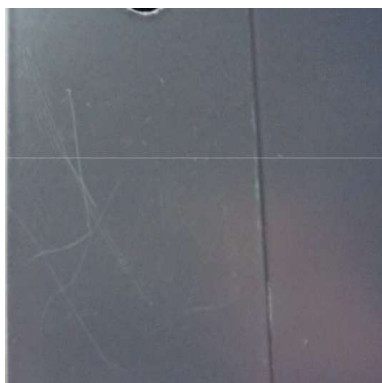
3.4. Rysy

**Wada niedopuszczalna**

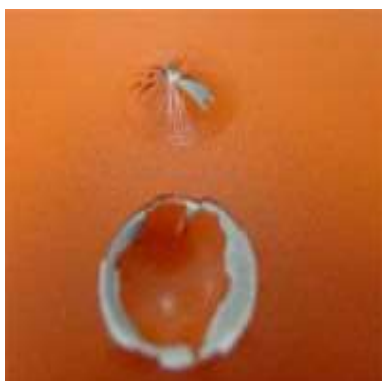
3.5. Uszkodzenia mechaniczne – pękanie powłoki lakierniczej pod wpływem uderzenia spowodowane nieprawidłowym przygotowaniem powierzchni, niedogrzaniu elementu lub zbyt grubą warstwą lakieru.

**Wada niedopuszczalna**

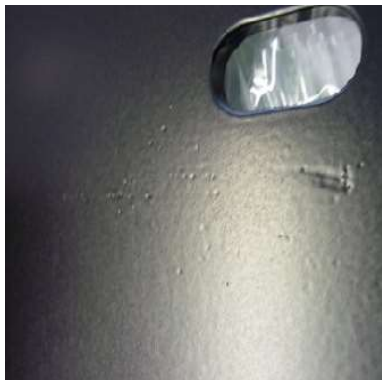
3.6. Kratery (rybie oczka) – okrągłe wgłębienia o średnicy 0,5 do 3mm.

**Wada niedopuszczalna**

**Wada dopuszczalna w strefie B  
( $\leq 1\text{mm}$ )**

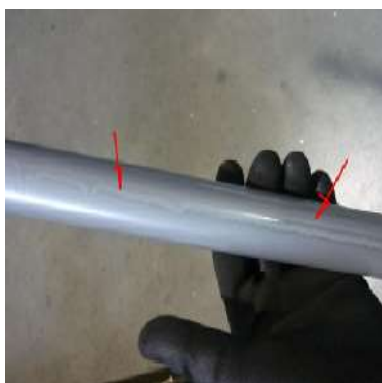
3.7. Zacieki – kroplowate lub bruzdowate zgrubienia lakieru na powierzchniach pionowych tworzące zacieki, łyzy i tzw. firanki.

**Wada niedopuszczalna**

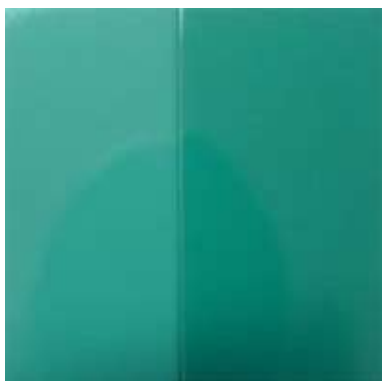
3.9. Niezgodność odcieni – widoczne różnice w kolorze pomiędzy dostarczonymi elementami.

**Wada dopuszczalna w zakresach:**  
 **$\Delta E_{00} \leq 1,0$  detale nie sąsiadują ze sobą**  
 **$\Delta E_{00} \leq 0,5$  detale bezpośrednio sąsiadujące**

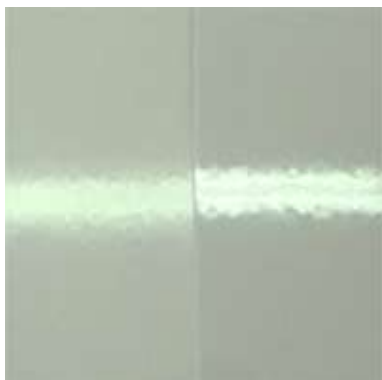
3.10. Zmatownienie – elementy po wygrzaniu są matowe, mają mleczny odcień.

**Wada niedopuszczalna**

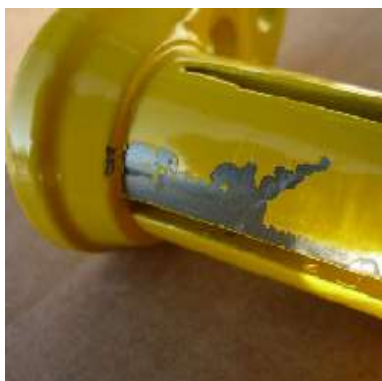
3.12. Brak przyczepności, odpryski.

**Wada niedopuszczalna**

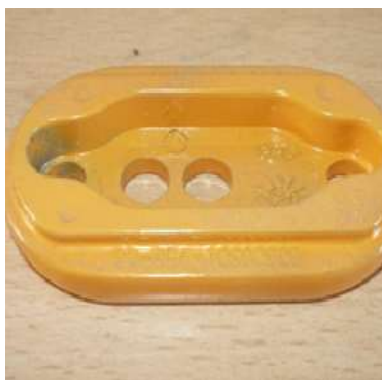
3.13. Słabe krycie – wahania grubości powłoki.

**Wada niedopuszczalna**

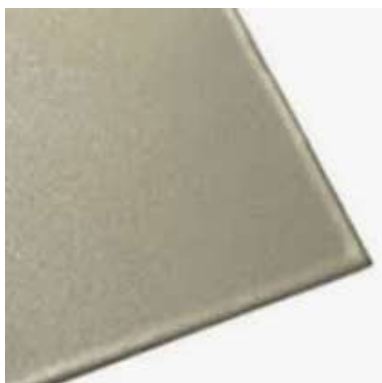
3.14. Efekt ramki – gromadzenie się farby na krawędziach i narożnikach.

**Wada niedopuszczalna**
